Plaka:	34EFZ459
Marka / Model:	/
Yakıt / Şanzuman (Vites):	HYBRID / Otomatik
Tescil / İlk Tescil Tarihi:	16.08.2024 / YOK
Gelecek Muayene Tarihi:	01.01.1970
Kasa Tipi / Renk:	Otomobil / Sedan 5 Kapı / Gri
Yedek Anahtar Durumu:	2
Şase / Motor:	NMTBZ3BE80R096254 / 1
Motor CC / Motor Gücü	1(cc) / 1(kw)
KM:	101.159
Paket:	VAKIFBANK

► KAPORTA / BOYA KONTROLLER ► HASAR KAYDI DURUMU* ► KONTROL

İş Emri No: 453817-
00153

EFT EKSPERTİZ HİZMETLERİ VE DANIŞMANLIK ANONİM ŞİRKETİ KURTKÖY ŞUBESİ

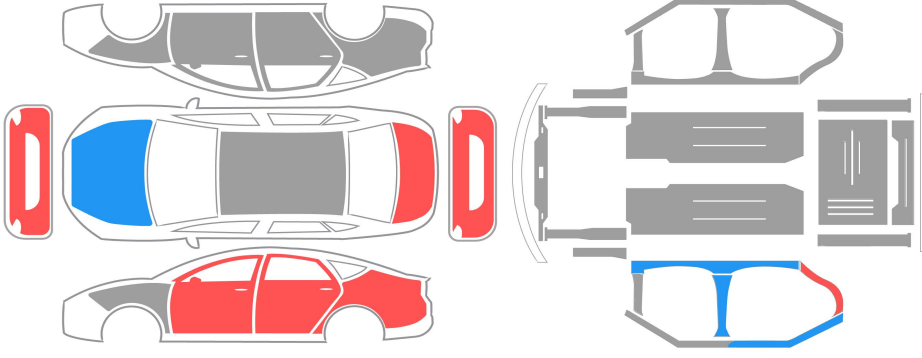
Kaporta / Boya : Orijinal | : Boyalı(3) | : Lokal Boyalı(1) | : Değişen(7)

KONTROL NOKTASI	?	NOTLAR
> Tavan	ORIJİNAL	[100 - 140]
> Kaput	BOYALI	[200 - 900] Boyalı, Sökme, Takma Ayar İşlemi Var, İşlemli,
> Sol Ön Çamurluk	ORIJİNAL	[100 - 140] Sökme, Takma Ayar İşlemi Var, Çizik Var,
> Sol Ön Kapı	DEĞİŞEN	[100 - 140] Değişen,
> Sol Arka Kapı	DEĞİŞEN	[100 - 280] Değişen,
> Sol Arka Çamurluk	DEĞİŞEN	[100 - 280] Değişen,
> Sol Orta Direk	BOYALI	[160 - 900] Kesme, Kaynak İşlemli,
> Sol Ön Direk	ORIJİNAL	[60 - 80]
> Sol Üst Direk	LOKAL B.	[100 - 1500] Kesme, Kaynak İşlemli,
> Sol Arka İç Direk	DEĞİŞEN	[170 - 500] Basamak Kısmı İşlemli,
> Bagaj	DEĞİŞEN	[100 - 450] Değişen,
> Havuz Sacı	ORIJİNAL	
> Arka Panel	ORIJİNAL	Boyasız İşlemli,
> Sağ Arka Çamurluk	ORIJİNAL	[100 - 140]
> Sağ Arka Kapı	ORIJİNAL	[100 - 140]
> Sağ Ön Kapı	ORIJİNAL	[100 - 140]
> Sağ Ön Çamurluk	ORIJİNAL	[100 - 140]
> Sağ Ön Direk	ORIJİNAL	[60 - 80]
> Sağ Orta Direk	ORIJİNAL	[60 - 80]
> Sağ Üst Direk	ORIJİNAL	[100 - 140]
> Sağ Arka İç Direk	ORIJİNAL	[60 - 80]

> Ön Panel	ORIJİNAL	
> Sol Ön Şasi	ORIJİNAL	
> Sağ Ön Şasi	ORIJİNAL	
> Sol Tüfek Sacı	ORIJİNAL	
> Sağ Tüfek Sacı	ORIJİNAL	
> Sol Arka Şasi	ORIJİNAL	
> Sağ Arka Şasi	ORIJİNAL	
> Sol Taban Sacı	ORIJİNAL	
> Sağ Taban Sacı	ORIJİNAL	
> Ön Tampon	DEĞİŞEN	Çizik, Sürtme Var,
> Arka Tampon	DEĞİŞEN	Değişen, Kırık, Çatlak Var,
> Sol Marşpiyel	BOYALI	Boyalı, İşlemli,
> Sağ Marşpiyel	Plastik/Karbon

Detay: Aracın Muhtelif Yerlerinde Ezik ve Çizikler Var, KAPI CİVATALARINDA AYAR MEVCUT,
