V*****K | 34*****1 | 17.10.2024 | No: 475577 | TSE: 34-HYB-21160

EFT EKSPERTİZ HİZMETLERİ VE DANIŞMANLIK ANONİM ŞİRKETİ KURTKÖY ŞUBESİ

Araç Marka ve Model: TOYOTA COROLLA 1.8 HYBRID DREAM E-CVT

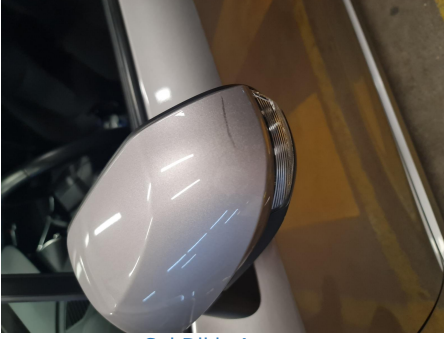
KONTROL NOKTASI	?	NOTLAR
› Ön Panjur	Kontrol Edildi	.
› Ön Far Ve Sinyaller	Kontrol Edildi	.
› Ön Cam	Kontrol Edildi	Orijinal
› Sol Dikiz Aynası	Kontrol Edildi	Hasar var, .
› Arka Stop Ve Lambalar	Kontrol Edildi	Orijinal
› Sağ Dikiz Aynası	Kontrol Edildi	Hasar var, .
› Benzin Depo Kapağı	Kontrol Edildi	Orijinal
› Koltuk Ve Döşeme Durumu	Kontrol Edildi	Leke
› Taban Halısı	Kontrol Edildi	Leke
› Tavan Döşemesi	Kontrol Edildi	Leke
› Paspasların Durumu	Kontrol Edildi	Leke
› Akü	Kontrol Edildi	Var
› Renk	Kontrol Edildi	Metalik
› Anahtar	Kontrol Edildi	Var
› Ruhsat	Kontrol Edildi	Yok
› Araç Tipi	Kontrol Edildi	Binek
› Yakıt	Kontrol Edildi	Benzin
› Sağ Ön Lastik	Kontrol Edildi	6mm
› Sağ Arka Lastik	Kontrol Edildi	6mm
› Sol Ön Lastik	Kontrol Edildi	6mm
› Sol Arka Lastik	Kontrol Edildi	6mm
› Stepne Lastik	Kontrol Edildi	Yok
› Sağ Ön Jant	Kontrol Edildi	Normal
› Sağ Arka Jant	Kontrol Edildi	Normal
› Sol Ön Jant	Kontrol Edildi	Normal
