TMBAR7NX5NY054217 Şasi Numaralı Aracın

## Oto Ekspertiz Raporu

| Müşteri | A*****K | Telefon: | 530****227 | Tarih: | 02.02.2026 | Rapor No: | 743524-00153 |

| Araç Bilgisi | Motor No: 1 | Araç Fotoğrafları |
|---|---|---|
| Marka Model: SKODA | | |

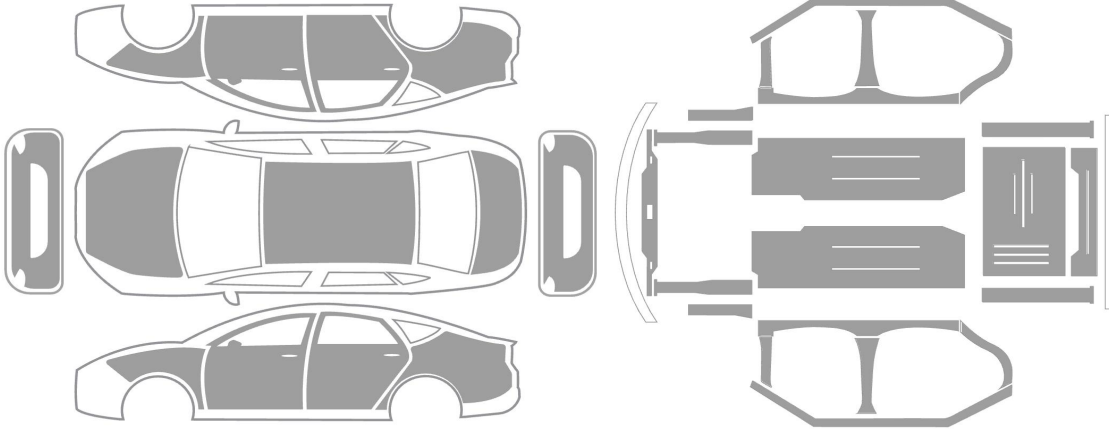
| Kaporta / Boya | Durumu | Mikron | Notlar |
|---|---|---|---|
| Tavan | ORİJİNAL | [90 - 120] | Kimyasal Deformasyon Var, |
| Kaput | ORİJİNAL | [90 - 120] | Ezik ve Gamzeler Var, Çizik Var, |
| Sol Ön Çamurluk | ORİJİNAL | [90 - 120] | Taş İzi Var, Çizik Var, |
| Sol Ön Kapı | ORİJİNAL | [90 - 120] | Hasar Var, Çizik Var, |
| Sol Arka Kapı | ORİJİNAL | [90 - 120] | Taş İzi Var, Çizik Var, |
| Sağ Arka Kapı | ORİJİNAL | [90 - 120] | Çizik Var, |
| Sağ Ön Kapı | ORİJİNAL | [90 - 120] | Taş İzi Var, |
| Sağ Ön Çamurluk | ORİJİNAL | [90 - 120] | Çizik Var, |
| Ön Tampon | Plastik/Karbon | | Çizik, Sürtme Var, |
| Arka Tampon | Plastik/Karbon | | Çizik, Sürtme Var, |
