VF1RFB00X69717316 Şasi Numaralı Aracın

## Oto Ekspertiz Raporu

Araç Marka ve Model: RENAULT (OYAK) MEGANE SEDAN JOY COMFORT 1.3 TCE EDC 140 FAZ2

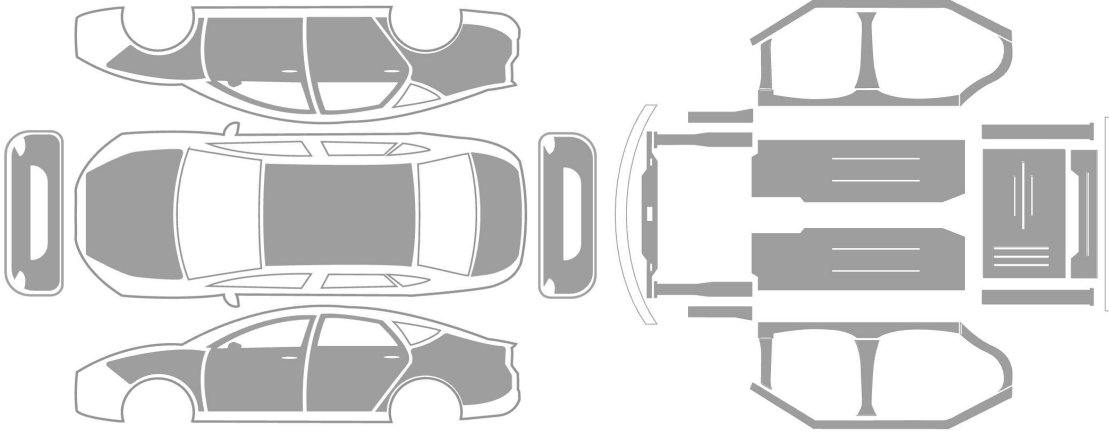
| Kaporta / Boya | Durumu | Mikron | Notlar |
|---|---|---|---|
| Kaput | ORİJİNAL | [90 - 120] | Hasar Var, |
| Sağ Arka Çamurluk | ORİJİNAL | [90 - 120] | Çizik Var, |
| Ön Tampon | Plastik/Karbon | | Çizik, Sürtme Var, |
| Arka Tampon | Plastik/Karbon | | Çizik, Sürtme Var, |
