VF1HJD20270279724 Şasi Numaralı Aracın

## Oto Ekspertiz Raporu

| Müşteri | A*****K | Telefon: | 530****227 | Tarih: | 02.02.2026 | Rapor No: | 743486-00153 |

| Plaka | 34GFY103 |

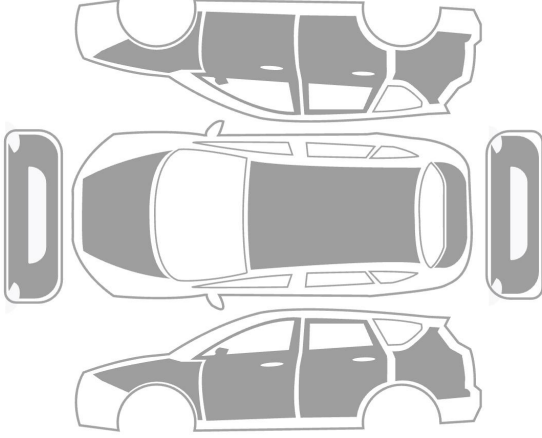
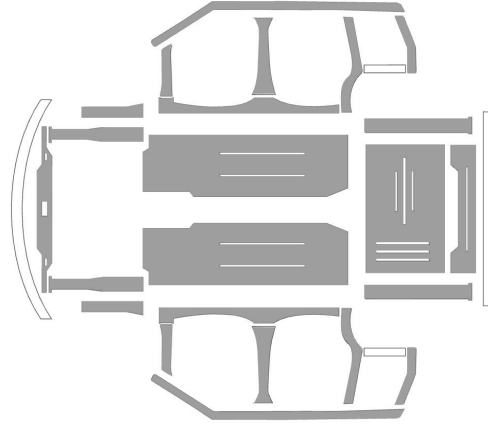
| Kaporta / Boya | Durumu | Mikron | Notlar |
|---|---|---|---|
| Kaput | ORİJİNAL | [90 - 120] | Taş İzi Var, Çizik Var, |
| Sol Ön Çamurluk | ORİJİNAL | [90 - 120] | Taş İzi Var, Çizik Var, |
| Sol Ön Kapı | ORİJİNAL | [90 - 120] | Taş İzi Var, Çizik Var, |
| Sol Arka Kapı | ORİJİNAL | [90 - 120] | Taş İzi Var, Çizik Var, |
| Sol Arka Çamurluk | ORİJİNAL | [90 - 120] | Çizik Var, |
| Sağ Arka Çamurluk | ORİJİNAL | [90 - 120] | Çizik Var, |
| Sağ Arka Kapı | ORİJİNAL | [90 - 120] | Çizik Var, |
| Sağ Ön Çamurluk | ORİJİNAL | [90 - 120] | Çizik Var, |
| Arka Tampon | Plastik/Karbon | | Çizik, Sürtme Var, |
