VF1HJD20369674473 Şasi Numaralı Aracın

## Oto Ekspertiz Raporu

**Araç Marka ve Model:** DACIA DUSTER PRESTIGE PLUS 1.3 TURBO 150 EDC 4x2

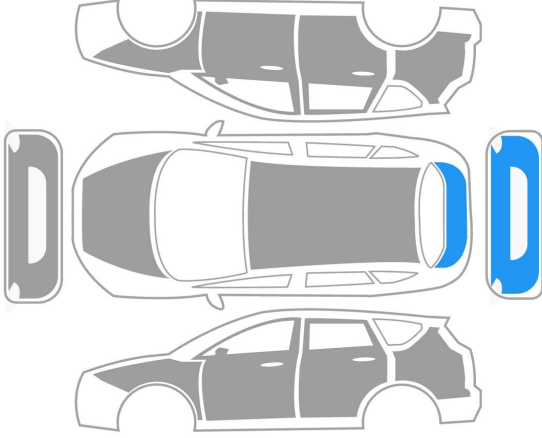
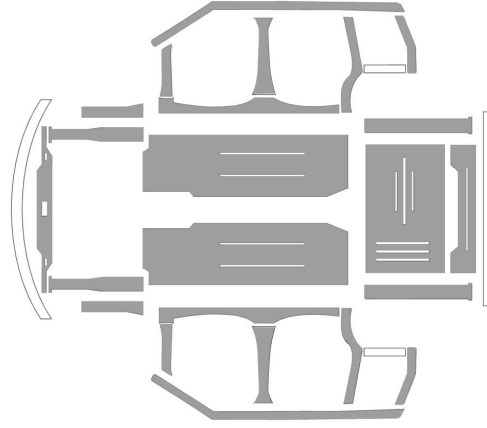
| Kaporta / Boya | Durumu | Mikron | Notlar |
|---|---|---|---|
| Bagaj | BOYALI | [90 - 900] | Boyalı, İşlemli, |
| Ön Tampon | Plastik/Karbon | | Çizik, Sürtme Var, |
| Arka Tampon | BOYALI | | Çizik, Sürtme Var, |
