TARİH 19.Kas.20
 PLAKASI 34DLZ954
 MARKA/MODEL ISIZU NOVO LUX OTOBUS 27 S 801
 MODEL YILI 2010
 KOLTUK SAYISI 28+1
 MOTOR TİPİ(CC) 5193
 ŞAŞİ NUMARASI **0086

EKSPER RAPORU	KM GÖSTERGESİ ÇALIŞMIYOR BİLGİ ALINAMADI

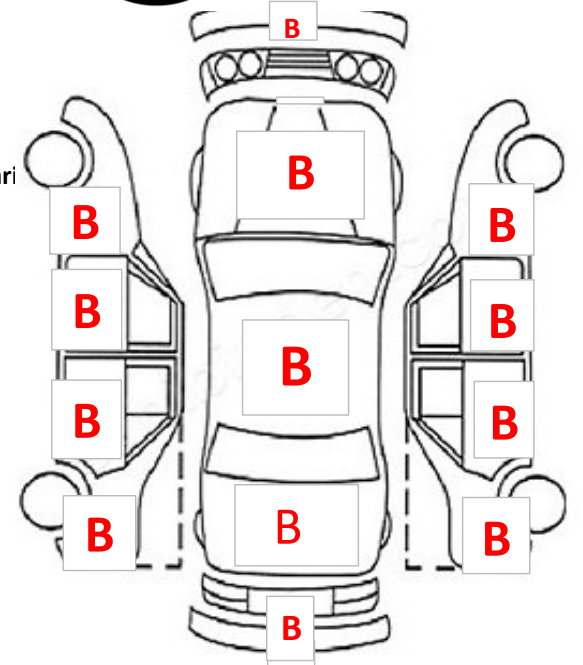
ARACIN DIŞI			
ÖN CAM	<input checked="" type="checkbox"/> ORJ	<input type="checkbox"/> DĞŞ	<input type="checkbox"/> HASAR
ÖN FAR VE SINYALLER			<input type="checkbox"/> HASAR
ÖN PANJUR			<input type="checkbox"/> HASAR
ÖN TAMPON		<input type="checkbox"/> ÇZİK <input type="checkbox"/> EZİK	<input type="checkbox"/> HASAR
KAPUT	<input type="checkbox"/> ORJ	<input checked="" type="checkbox"/> BOY	<input type="checkbox"/> DĞŞ
SOL ÖN ÇAMURLUK	<input type="checkbox"/> ORJ	<input checked="" type="checkbox"/> BOY	<input type="checkbox"/> DĞŞ
SOL ÖN KAPI	<input type="checkbox"/> ORJ	<input checked="" type="checkbox"/> BOY	<input type="checkbox"/> DĞŞ
SOL DİKİZ AYNASI			<input type="checkbox"/> HASAR
SOL İÇ DİREK	<input type="checkbox"/> ORJ	<input checked="" type="checkbox"/> BOY	<input type="checkbox"/> DĞŞ
SOL ARKA KAPI	<input type="checkbox"/> ORJ	<input checked="" type="checkbox"/> BOY	<input type="checkbox"/> DĞŞ

SOL MAŞBİYEL	<input type="checkbox"/> ORJ	<input checked="" type="checkbox"/> BOY	<input type="checkbox"/> DĞŞ
SOL ARKA ÇAMURLUK	<input type="checkbox"/> ORJ	<input checked="" type="checkbox"/> BOY	<input type="checkbox"/> DĞŞ
BAGAJ KAPAĞI	<input type="checkbox"/> ORJ	<input checked="" type="checkbox"/> BOY	<input type="checkbox"/> DĞŞ
ARKA PANEL		<input checked="" type="checkbox"/> BOY	<input type="checkbox"/> DĞŞ <input type="checkbox"/> EZİK
ARKA STOP VE LAMBALAR			<input type="checkbox"/> DĞŞ <input type="checkbox"/> HASAR
ARKA TAMPON		<input checked="" type="checkbox"/> ÇZİK <input type="checkbox"/> EZİK	<input type="checkbox"/> HASAR
BAGAJ HAVUZ SACI		<input type="checkbox"/> BOY	<input type="checkbox"/> DĞŞ
SAĞ ARKA ÇAMURLUK	<input type="checkbox"/> ORJ	<input checked="" type="checkbox"/> BOY	<input type="checkbox"/> DĞŞ
BENZİN DEPO KAPAĞI	<input type="checkbox"/> ORJ	<input checked="" type="checkbox"/> BOY	<input type="checkbox"/> DĞŞ <input type="checkbox"/> HASAR

SAĞ ARKA KAPI	<input type="checkbox"/> ORJ	<input checked="" type="checkbox"/> BOY	<input type="checkbox"/> DĞŞ
SAĞ İÇ DİREK	<input type="checkbox"/> ORJ	<input checked="" type="checkbox"/> BOY	<input type="checkbox"/> DĞŞ
SAĞ ÖN KAPI	<input type="checkbox"/> ORJ	<input checked="" type="checkbox"/> BOY	<input type="checkbox"/> DĞŞ
SAĞ DİKİZ AYNASI			<input type="checkbox"/> HASAR
SAĞ MAŞBİYEL	<input type="checkbox"/> ORJ	<input checked="" type="checkbox"/> BOY	<input type="checkbox"/> DĞŞ
SAĞ ÖN ÇAMURLUK	<input type="checkbox"/> ORJ	<input checked="" type="checkbox"/> BOY	<input type="checkbox"/> DĞŞ
TAVAN	<input type="checkbox"/> ORJ	<input checked="" type="checkbox"/> BOY	<input type="checkbox"/> DĞŞ <input type="checkbox"/> EZİK

GENEL DURUM BİLGİSİ
sol arka direk macun çatlağı var
ön tampon kırık
araç içi döşemeler kirli
araç sol yan işlem görmüş kazalı toplanmış
iç koltuk yan döşemeler su almış ve şişmiş

Orjinal Boyalı Local Boyalı Değişen Hasar Kayıtlı
