➤ KAPORTA / BOYA KONTROLLER ➤ HASAR KAYDI DURUMU* ➤ KONTROL

İş Emri No: 475561-
00153

Araç Marka ve Model: TOYOTA COROLLA 1.8 HYBRID DREAM E-CVT

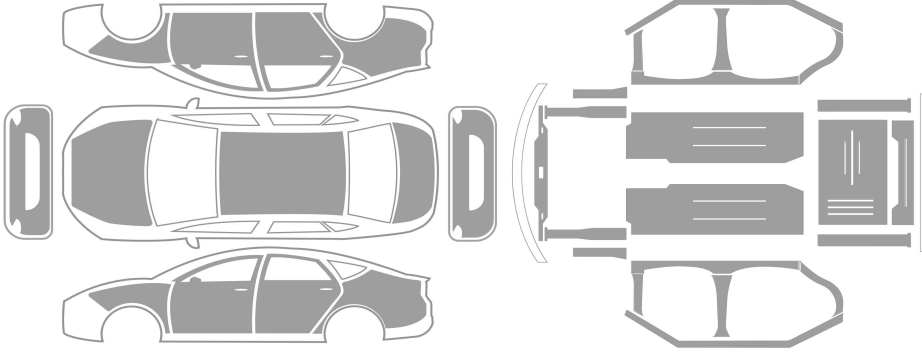
Kaporta / Boya : Orijinal | : Boyalı(0) | : Lokal Boyalı(0) | : Değişen(0)

KONTROL NOKTASI	?	NOTLAR
> Tavan	ORIJINAL	[90 - 120] Kimyasal Deformasyon Var,
> Kaput	ORIJINAL	[90 - 120] Ezik ve Gatzeler Var, Kimyasal Deformasyon Var,
> Sol Ön Çamurluk	ORIJINAL	[90 - 120]
> Sol Ön Kapı	ORIJINAL	[90 - 120] Çizik Var,
> Sol Arka Kapı	ORIJINAL	[90 - 120]
> Sol Arka Çamurluk	ORIJINAL	[90 - 120]
> Sol Orta Direk	ORIJINAL	[50 - 70]
> Sol Ön Direk	ORIJINAL	[50 - 70]
> Sol Üst Direk	ORIJINAL	[90 - 120]
> Sol Arka İç Direk	ORIJINAL	[50 - 70]
> Bagaj	ORIJINAL	[90 - 120]
> Havuz Sacı	ORIJINAL	
> Arka Panel	ORIJINAL	
> Sağ Arka Çamurluk	ORIJINAL	[90 - 120] Rötüş Var, Taş İzi Var,
> Sağ Arka Kapı	ORIJINAL	[90 - 120]
> Sağ Ön Kapı	ORIJINAL	[90 - 120]
> Sağ Ön Çamurluk	ORIJINAL	[90 - 120]
> Sağ Ön Direk	ORIJINAL	[50 - 70]
> Sağ Orta Direk	ORIJINAL	[50 - 70]
> Sağ Üst Direk	ORIJINAL	[90 - 120]
> Sağ Arka İç Direk	ORIJINAL	[50 - 70]
> Ön Panel	ORIJINAL	
> Sol Ön Şasi	ORIJINAL	
> Sağ Ön Şasi	ORIJINAL	
> Sol Tüfek Sacı	ORIJINAL

> Sağ Tüfek Sacı	ORIJINAL	
> Sol Arka Şasi	ORIJINAL	
> Sağ Arka Şasi	ORIJINAL	
> Sol Taban Sacı	ORIJINAL	
> Sağ Taban Sacı	ORIJINAL	
> Ön Tampon	Plastik/Karbon	
> Arka Tampon	Plastik/Karbon	
> Sol Marşpiyel	Plastik/Karbon	
> Sağ Marşpiyel	Plastik/Karbon

Detay: KIRLI BAKILDI,
