TMBAR7NX5NY053861 Şasi Numaralı Aracın

## Oto Ekspertiz Raporu

Araç Marka ve Model: SKODA OCTAVIA PREMIUM 1.5 TSI ACT e-TEC 150 DSG

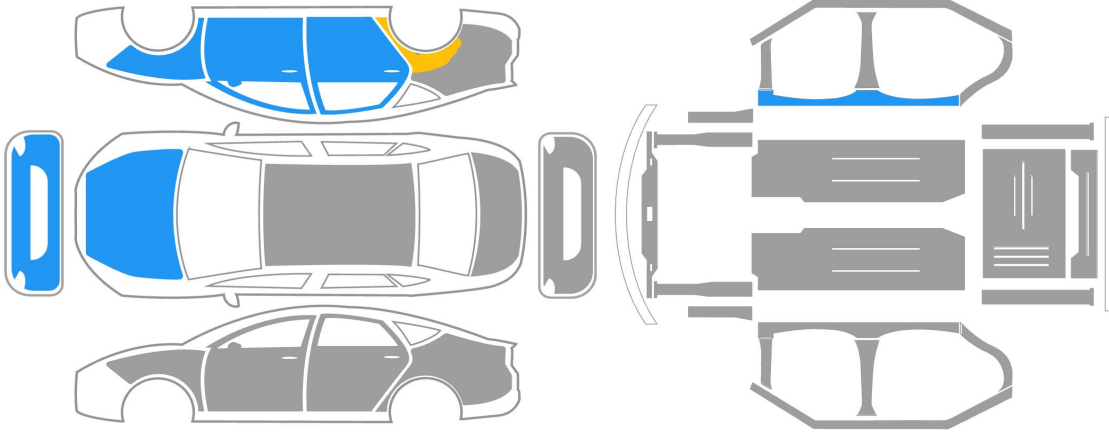
■ : Orijinal | ■ : Boyalı(6) | ■ : Lokal Boyalı(1) | ■ : Değişen(0)

| Kaporta / Boya | Durumu | Mikron | Notlar |
|---|---|---|---|
| Tavan | ORIJINAL | [90 - 120] | Kimyasal Deformasyon Var, |
| Kaput | BOYALI | [90 - 1000] | Boyalı, Ezik ve Gamzeler Var, Taş İzi Var, Çizik Var, İşlemli, |
| Sağ Arka Çamurluk | LOKAL B. | [90 - 900] | Vernik Geçisi Var, İşlemli, |
| Sağ Arka Kapı | BOYALI | [90 - 900] | Boyalı, Çizik Var, İşlemli, |
| Sağ Ön Kapı | BOYALI | [90 - 900] | Boyalı, İşlemli, |
| Sağ Ön Çamurluk | BOYALI | [90 - 1500] | Boyalı, Rötüş Var, Sökme, Takma Ayar İşlemi Var, Taş İzi Var, Çizik Var, İşlemli, |
| Ön Tampon | BOYALI | | Yerine Oturmamış, Çizik, Sürtme Var, |
| Arka Tampon | Plastik/Karbon | | Çizik, Sürtme Var, |

Detay: Aracın Muhtelif Yerlerinde Ezik ve Çizikler Var,
