VF1HJD20X70279728 Şasi Numaralı Aracın

## Oto Ekspertiz Raporu

Araç Marka ve Model: DACIA DUSTER JOURNEY TCE 150 EDC

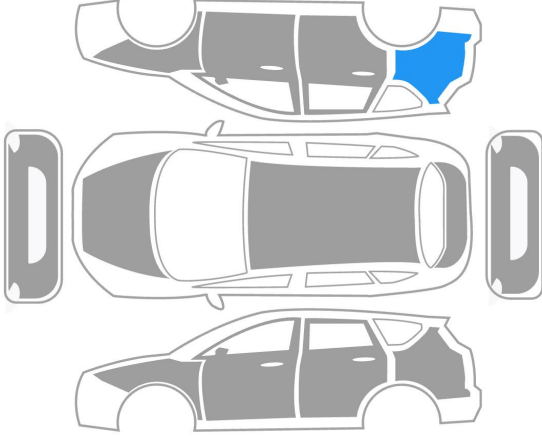
■ : Orijinal | ■ : Boyalı(1) | ■ : Lokal Boyalı(0) | ■ : Değişen(0)

| Kaporta / Boya | Durumu | Mikron | Notlar |
|---|---|---|---|
| Kaput | ORİJİNAL | [90 - 120] | Ezik ve Gamzeler Var, Taş İzi Var, |
| Sol Ön Çamurluk | ORİJİNAL | [90 - 120] | Taş İzi Var, Çizik Var, |
| Sol Arka Çamurluk | ORİJİNAL | [90 - 120] | Çizik Var, |
| Sağ Arka Çamurluk | BOYALI | [90 - 600] | Boyalı, Taş İzi Var, İşlemli, |
| Sağ Ön Kapı | ORİJİNAL | [90 - 120] | Taş İzi Var, |
