TARİH 5.Mar.26  
 PLAKASI 34HAE271  
 MARKA/MODEL Skoda Octavia Elite 1.0 Tsi e-Tec 110  
 MODEL YILI 2023 (Otomatik Vites)  
 KOLTUK SAYISI 5  
 MOTOR TİPİ(CC) 1498 CC  
 ŞAŞİ NUMARASI \*\*3399

| EKSPER RAPORU | ( P ) PLASTİK PARÇA |

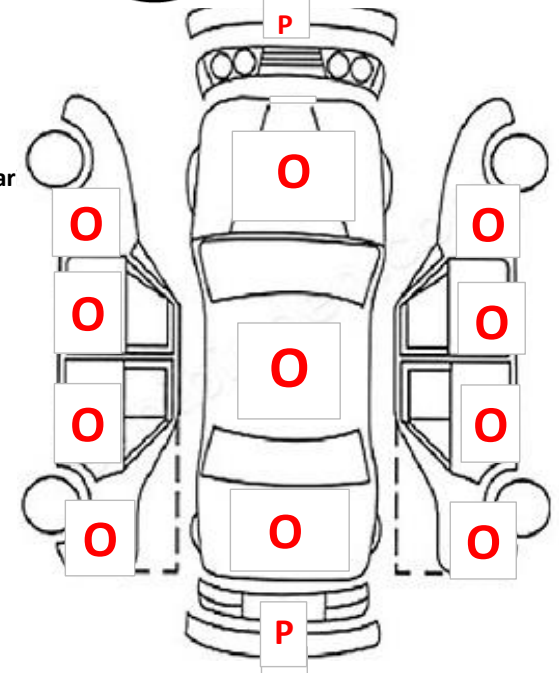
Orijinal Boyalı Local Boyalı Değişen Hasar Kayıtlı

| GENEL DURUM BİLGİSİ | |
|---|--|
| MUHTELİF YERLERİNDE ÇİZİKLER MEVCUT | |
| KAPUT AYAR İŞLEMİ VAR | |
| ÖN TAMPON SÜRTME ÇİZİĞİ MEVCUT | |
| ÖN CAM TAŞ ÇATLAĞI VAR | |
