TARİH 5.Mar.26  
 PLAKASI 34HSS268  
 MARKA/MODEL VW POLO LIFE 1.0 TSI 95 HP DSG  
 MODEL YILI 2023  
 KOLTUK SAYISI 5  
 MOTOR TİPİ(CC) 999 CC  
 ŞAŞİ NUMARASI \*\*7275

| EKSPER RAPORU |

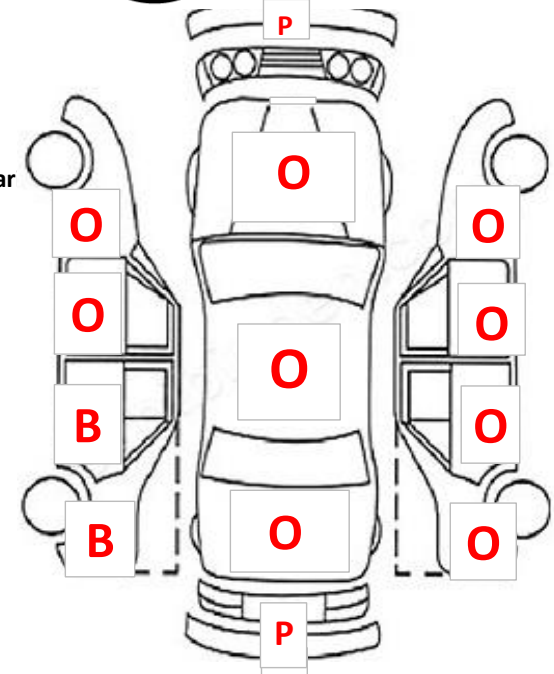
Orijinal Boyalı Local Boyalı Değişen Hasar Kayıtlı

| ARACIN DIŞI | | | |
|---|---|---|---|
| SOL ARKA KAPI | <input type="checkbox"/> ORJ | <input checked="" type="checkbox"/> BOY | <input type="checkbox"/> DĞŞ |
| SOL ARKA ÇAMURLUK | <input type="checkbox"/> ORJ | <input checked="" type="checkbox"/> BOY | <input type="checkbox"/> DĞŞ |

| GENEL DURUM BİLGİSİ | |
|---|--|
| MUHTELİF YERLERİNDE ÇİZİKLER MEVCUT | |
| SAĞ ÖN KAPI ALT KISMINDA ÇİZİK VAR | |
| ÖN TAMPON ÇİZİK | |
| ARKA TAMPON ÇİZİK | |
