VAKIFBANK

EKSPERTİZ RAPORU

BACAR AUTOMOTIVE

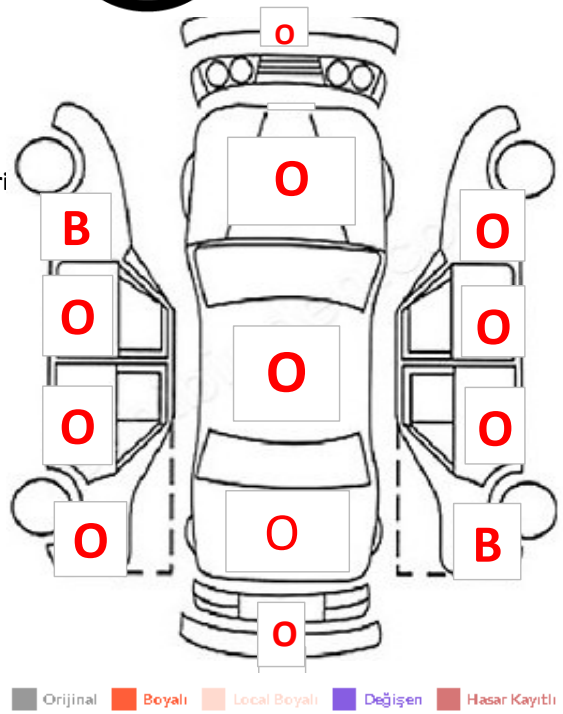
ÖN CAM		[X] ORJ			[ ] DĞŞ		[ ] HASAR		
ÖN FAR VE SİNYALLER							[ ] HASAR		
ON PANJUR							[ ] HASAR		
ÖN TAMPON				[ ] ÇZIK	[ ] EZIK		[ ] HASAR		
KAPUT		[X] ORJ		[ ] BOY	[ ] DĞŞ				
SOL ÖN ÇAMURLUK		[X] ORJ		[X] BOY	[ ] DĞŞ				
SOL ÖN KAPI		[X] ORJ		[ ] BOY	[ ] DĞŞ				
SOL DİKİZ AYNASI							[ ] HASAR		
SOL İÇ DİREK		[X] ORJ		[ ] BOY	[ ] DĞŞ				
SOL ARKA KAPI		[X] ORJ		[ ] BOY	[ ] DĞŞ				
SOL MAŞBİYEL		[X] ORJ		[ ] BOY	[ ] DĞŞ				
SOL ARKA ÇAMURLUK		[X] ORJ		[ ] BOY	[ ] DĞŞ				
BAGAJ KAPAĞI		[X] ORJ		[ ] BOY	[ ] DĞŞ				
ARKA PANEL				[ ] BOY	[ ] DĞŞ	[ ] EZİK			
ARKA STOP VE LAMBALAR					[ ] DĞŞ	[ ] HASAR			
ARKA TAMPON				[ ] ÇZIK	[ ] EZIK	[ ] HASAR			
BAGAJ HAVUZ SACI				[ ] BOY	[ ] DĞŞ				
SAĞ ARKA ÇAMURLUK		[X] ORJ		[X] BOY	[ ] DĞŞ				
BENZİN DEPO KAPAĞI		[X] ORJ		[ ] BOY	[ ] DĞŞ	[ ] HASAR			
SAĞ ARKA KAPI		[X] ORJ		[ ] BOY	[ ] DĞŞ				
SAĞ İÇ DİREK		[X] ORJ		[ ] BOY	[ ] DĞŞ				
SAĞ ÖN KAPI		[X] ORJ		[ ] BOY	[ ] DĞŞ

SAĞ DİKİZ AYNASI						[ ] HASAR			
SAĞ MAŞBİYEL		[X] ORJ		[ ] BOY	[ ] DĞŞ				
SAĞ ÖN ÇAMURLUK		[X] ORJ		[ ] BOY	[ ] DĞŞ				
TAVAN		[X] ORJ		[ ] BOY	[ ] DĞŞ	[ ] EZIK

radyosu yok
sağ ayna kırık
ön ve arka tampon kırık
arka sol stop lambası kırık
arka sağ kapı hasarlı
ön iki çamurluk ezik
akü yok

silecek fırçaları yok , arka sol çamurluk ezik , sol arka lastik patlak ,

muhtelif yerlerinde ezik çizikler var
