V*****K | 34*****1 | 17.10.2024 | No: 475577 | TSE: 34-HYB-21160

EFT EKSPERTİZ HİZMETLERİ VE DANIŞMANLIK ANONİM ŞİRKETİ KURTKÖY ŞUBESİ

Araç Marka ve Model: TOYOTA COROLLA 1.8 HYBRID DREAM E-CVT

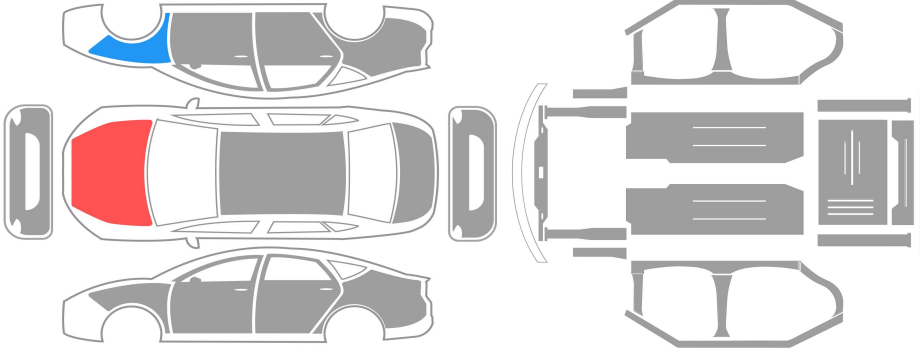
Kaporta / Boya : Orijinal | : Boyalı(1) | : Lokal Boyalı(0) | : Değişen(1)

KONTROL NOKTASI	?	NOTLAR
> Tavan	ORIJINAL	[90 - 120] Kimyasal Deformasyon Var,
> Kaput	DEĞİŞEN	[90 - 120] Değişen,
> Sol Ön Çamurluk	ORIJINAL	[90 - 120] Ezik ve Gamzeler Var,
> Sol Ön Kapı	ORIJINAL	[90 - 120] Taş İzi Var,
> Sol Arka Kapı	ORIJINAL	[90 - 120] Taş İzi Var,
> Sol Arka Çamurluk	ORIJINAL	[90 - 120]
> Sol Orta Direk	ORIJINAL	[40 - 70]
> Sol Ön Direk	ORIJINAL	[40 - 70]
> Sol Üst Direk	ORIJINAL	[90 - 120]
> Sol Arka İç Direk	ORIJINAL	[40 - 70]
> Bagaj	ORIJINAL	[90 - 120]
> Havuz Sacı	ORIJINAL	
> Arka Panel	ORIJINAL	
> Sağ Arka Çamurluk	ORIJINAL	[90 - 120]
> Sağ Arka Kapı	ORIJINAL	[90 - 120]
> Sağ Ön Kapı	ORIJINAL	[90 - 120]
> Sağ Ön Çamurluk	BOYALI	[90 - 600] Taş İzi Var, İşlemli,
> Sağ Ön Direk	ORIJINAL	[40 - 70]
> Sağ Orta Direk	ORIJINAL	[40 - 70]
> Sağ Üst Direk	ORIJINAL	[90 - 120]
> Sağ Arka İç Direk	ORIJINAL	[40 - 70]
> Ön Panel	ORIJINAL	
> Sol Ön Şasi	ORIJINAL	
> Sağ Ön Şasi	ORIJINAL	
> Sol Tüfek Sacı	ORIJINAL
