TARİH 19.Kas.20
 PLAKASI 34DLZ966
 MARKA/MODEL FORD KAMYON 4136 DAMPERLİ (8X4)
 MODEL YILI 2015
 KOLTUK SAYISI 2
 MOTOR TİPİ(CC) 8974
 ŞAŞİ NUMARASI **6324

EKSPER RAPORU

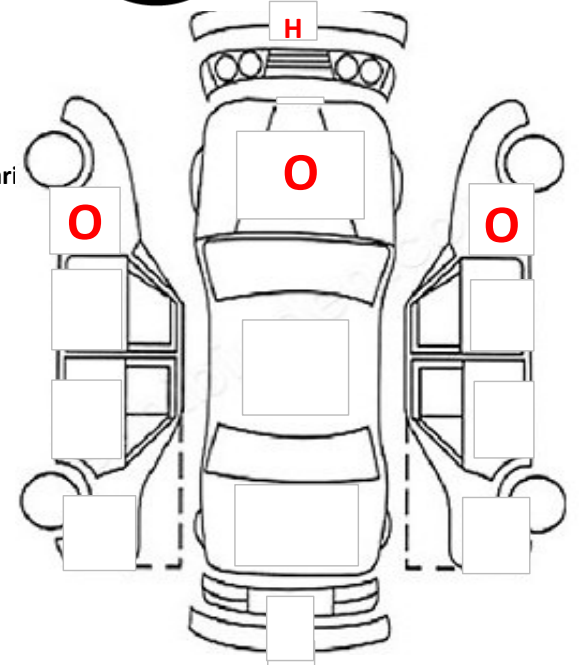
ARACIN DIŞI			
ÖN CAM	<input checked="" type="checkbox"/> ORJ	<input type="checkbox"/> DĞŞ	<input type="checkbox"/> HASAR
ÖN FAR VE SINYALLER			<input type="checkbox"/> HASAR
ÖN PANJUR			<input type="checkbox"/> HASAR
ÖN TAMPON		<input type="checkbox"/> ÇZİK <input type="checkbox"/> EZİK	<input type="checkbox"/> HASAR
KAPUT	<input checked="" type="checkbox"/> ORJ	<input type="checkbox"/> BOY	<input type="checkbox"/> DĞŞ
SOL ÖN ÇAMURLUK	<input checked="" type="checkbox"/> ORJ	<input type="checkbox"/> BOY	<input type="checkbox"/> DĞŞ
SOL ÖN KAPI	<input checked="" type="checkbox"/> ORJ	<input type="checkbox"/> BOY	<input type="checkbox"/> DĞŞ
SOL DİKİZ AYNASI			<input type="checkbox"/> HASAR
SOL İÇ DİREK	<input checked="" type="checkbox"/> ORJ	<input type="checkbox"/> BOY	<input type="checkbox"/> DĞŞ
SOL ARKA KAPI	<input checked="" type="checkbox"/> ORJ	<input type="checkbox"/> BOY	<input type="checkbox"/> DĞŞ

SOL MAŞBİYEL	<input checked="" type="checkbox"/> ORJ	<input type="checkbox"/> BOY	<input type="checkbox"/> DĞŞ
SOL ARKA ÇAMURLUK	<input checked="" type="checkbox"/> ORJ	<input type="checkbox"/> BOY	<input type="checkbox"/> DĞŞ
BAGAJ KAPAĞI	<input checked="" type="checkbox"/> ORJ	<input type="checkbox"/> BOY	<input type="checkbox"/> DĞŞ
ARKA PANEL		<input type="checkbox"/> BOY	<input type="checkbox"/> DĞŞ <input type="checkbox"/> EZİK
ARKA STOP VE LAMBALAR			<input type="checkbox"/> DĞŞ <input type="checkbox"/> HASAR
ARKA TAMPON		<input checked="" type="checkbox"/> ÇZİK <input type="checkbox"/> EZİK	<input type="checkbox"/> HASAR
BAGAJ HAVUZ SACI		<input type="checkbox"/> BOY	<input type="checkbox"/> DĞŞ
SAĞ ARKA ÇAMURLUK	<input checked="" type="checkbox"/> ORJ	<input type="checkbox"/> BOY	<input type="checkbox"/> DĞŞ
BENZİN DEPO KAPAĞI	<input checked="" type="checkbox"/> ORJ	<input type="checkbox"/> BOY	<input type="checkbox"/> DĞŞ <input type="checkbox"/> HASAR

SAĞ ARKA KAPI	<input checked="" type="checkbox"/> ORJ	<input type="checkbox"/> BOY	<input type="checkbox"/> DĞŞ
SAĞ İÇ DİREK	<input checked="" type="checkbox"/> ORJ	<input type="checkbox"/> BOY	<input type="checkbox"/> DĞŞ
SAĞ ÖN KAPI	<input checked="" type="checkbox"/> ORJ	<input type="checkbox"/> BOY	<input type="checkbox"/> DĞŞ
SAĞ DİKİZ AYNASI			<input type="checkbox"/> HASAR
SAĞ MAŞBİYEL	<input checked="" type="checkbox"/> ORJ	<input type="checkbox"/> BOY	<input type="checkbox"/> DĞŞ
SAĞ ÖN ÇAMURLUK	<input checked="" type="checkbox"/> ORJ	<input type="checkbox"/> BOY	<input type="checkbox"/> DĞŞ
TAVAN	<input checked="" type="checkbox"/> ORJ	<input type="checkbox"/> BOY	<input type="checkbox"/> DĞŞ <input type="checkbox"/> EZİK

GENEL DURUM BİLGİSİ
12 adet lastik ihtiyacı var lastikler kötü
ön tampon kırık
sol köşe sağ köşe ezik
sağ basamak kırık
damper hasarlı, topido çizik çatlak var
sol ön makas kırık
tevp, takometre, akü yok

Orjinal Boyalı Local Boyalı Değişen Hasar Kayıtlı
